доступности объекта социальной инфраструктуры (ОСИ) N 1

1.1. Наименование (вид) объекта Муниципальное автономное общеобразовательное учреждение средняя общеобразовательная школа с углубленным изучением предметов художественно-эстетического цикла № 58 г. Томска

1.2. Адрес объекта 634062, г. Томск, ул. Бирюкова, 22

**Акт
обследования объекта социальной инфраструктуры
к паспорту доступности ОСИ N 1**

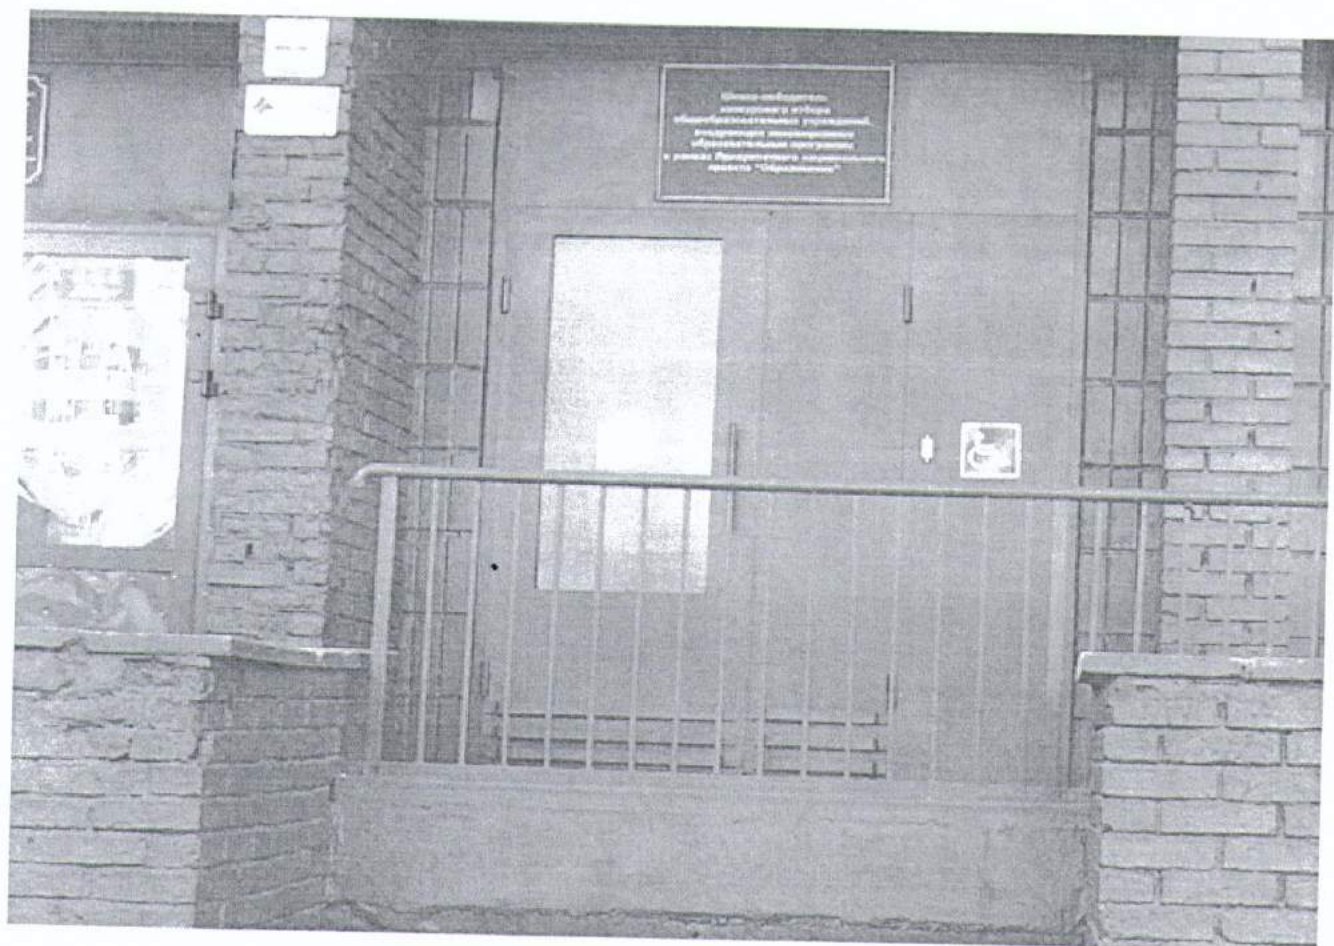
Фото 5 дверь

3.5	Дверь	есть	-	5	Адаптированы	ДП-В	-	Не нуждается/ доступ обеспечен
3.6	Пути эвакуации (в т.ч. зоны безопасности)	есть	-	-	Адаптированы	-	-	Не нуждается/ доступ обеспечен
